ROMU

ROM 1828. Skomagergade 19, Roskilde

af Hanne Dablerup Koch

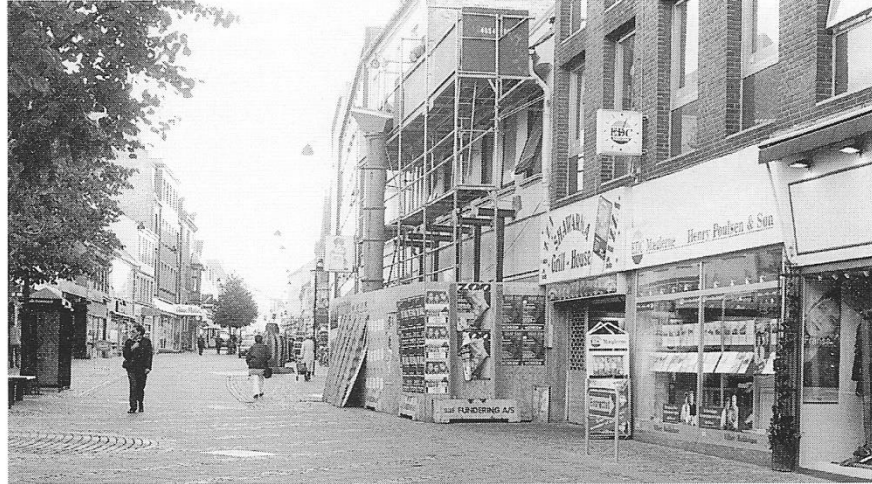
Fig. 1. Skomagergade 19 fotograferet i oktober 1997, da det var gemt bag plankeværk og med forhuset hængt op i jern. I billedets midte skimtes ruden i gadebelægningen, hvor man kan se ned til frådstensvejen, der udgravedes i 1993. Foto Hanne Dablerup Koch.

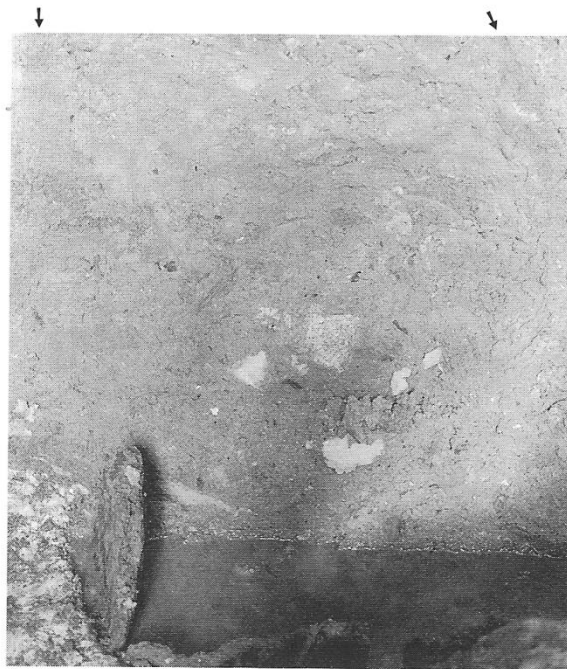
Det var placeret helt ud til Skomagergade, vi kunne dog kun følge det til ind under fundamentet til det nuværende hus. Det bestod af en grube, der var gravet omkring 1,2 m under den oprindelige muldoverflade. Hvor stor gruben har været i udstrækning kan ikke afgøres, fordi den fortsatte ind under feltets grænser. Centralt i gruben stod en trækasse, og det er den, der har været selve lokummet. Foroven har den båret brættet. Kassen var dannet af tætstillede lodrette planker, der var tynget ned, så de stod dybere end grubens underkant. Den kunne kun måles i øst-vest, hvor den var 70 cm, for i nord fortsatte den ind under feltgrænsen. Det nederste af fire planker var bevaret. De tre var af eg – mindst en af dem er genanvendt træ – den fjerde var af bøg³. Fortsættelsen af de bevarede planker sås i profilen som formuldet træ, således at kassen kunne ses i en højde af ca. 1,20 m (fig. 4). Den har imidlertid været højere – ellers har man simpelthen ikke kunnet sidde på den! Lad mig – hvis nogle skulle tvivle på vores tolkning – tilføje: vi troede også først, det var en brønd vi gravede, men da vi „slog hul på tøndens“, efterlod lugten/stanken ingen tvivl om tolkningen.

Fig. 4. Trækassens nederste bevarede del stående i gruben. I profilvæggen kan kassen følges bøjere op i form af de formuldede træstriber, der kan anes ved pilene på billedet. Foto Hanne Dahlerup Koch.

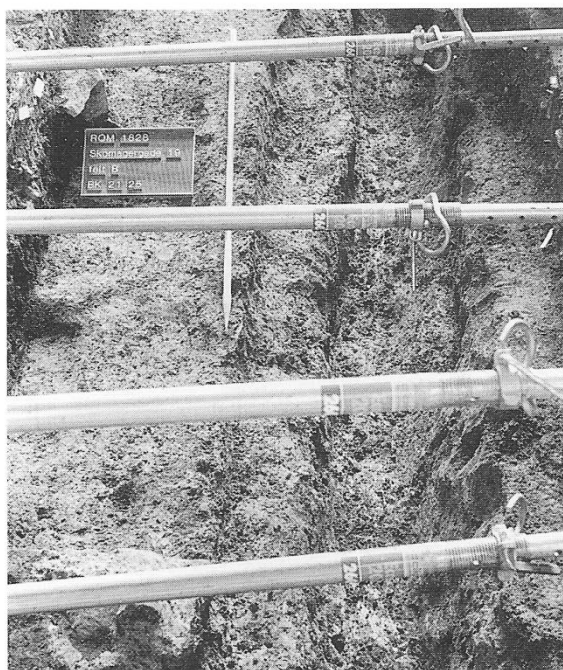
Lokummet var ikke den eneste konstruktion, vi fandt. Gruben stod i forbindelse med en gravet grøft, der gik langs hele feltets vestkant. Grøften havde i østsiden en 10-15 cm dyb og 20-30 cm bred afsats og incl. denne var grøftens bredde ca. 70-80 cm, mens dybden var 50-60 cm i forhold til det oprindelige muldlag (fig. 5). Siderne havde været beklædt med træplanker støttet af pæle, men resterne af denne beklædning var kun sporadisk bevaret. Grøften havde tilsyneladende ikke noget fald, hverken mod eller fra lokumsgruben, d.v.s., det kunne ikke afgøres, om den har fungeret som tilløb eller afløb til gruben. Med denne tvivl var vi stoppet i vores tolkning, men en oplysning om et fund fra Ribe⁶ har nu givet anledning til nye spændende overvejelser om den rette tolkning af grøften og dens sammenhæng med lokummet. I Ribe har man på hjørnet af to gader og hen over de skelgrøfter, der løber langs de pågældende gaderne, fundet en konstruktion, der tolkes som et lokum og dateres til 1100-tallet⁷. Tolker vi grøften i Skomagergade 19 som en skelgrøft,

Fig. 5. Grøften fotograferet mod syd. Lokumsgruben er skjult af feltkanten i billedets forkant. Foto Hanne Dablerup Koch.

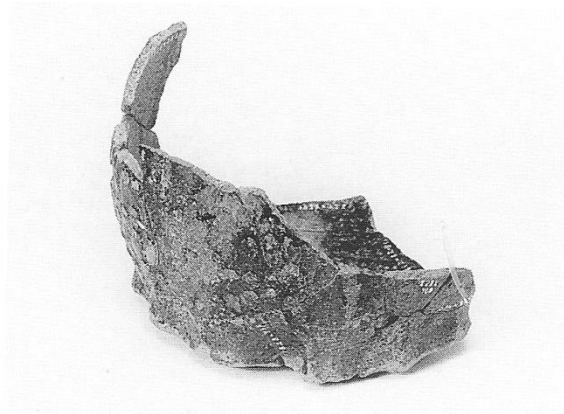
*Fig. 10. Den nederste del
af en stor glaseret kande
med en smuk ornamentik.
Kanden var smidt ud i
planeringslaget til det
ældste af 1300-tals
husene. Foto Jesper Jensen.*

Afslutningen på smedevirksomheden markeredes af et humuslag med trækul og træflis, der dækkede hele udgravningsfeltet. Denne planering er starten på den ændring, der nu sker, nemlig at grunden inddrages til bebyggelse, og dermed til den funktion den har den dag i dag (fig. 10).

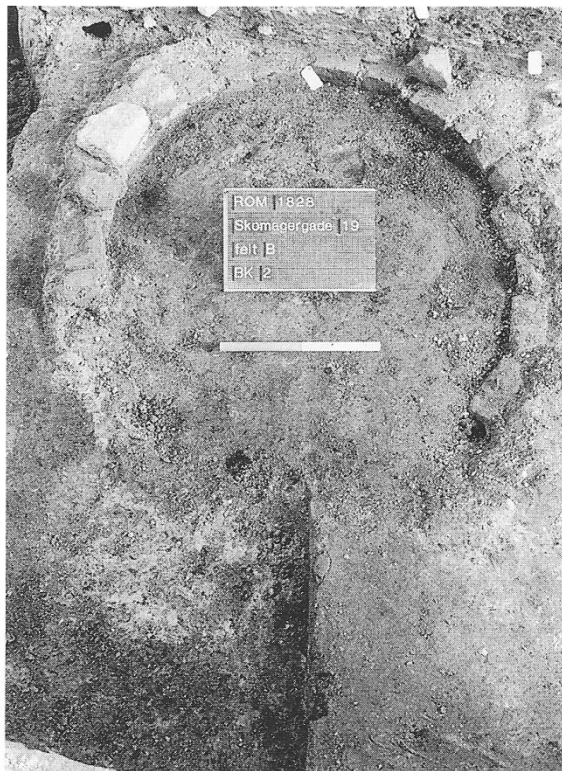
*Fig. 13. Ovnens var meget nedbrudt. Monterne lå for de flestes vedkommende i det lille område i billedets nederste venstre hjørne.
Foto Hanne Dablerup Koch.*

mål er ca. 1 x 1 m. Ovnvæggen var af genanvendte munkestenbrokker, der var sat i det nævnte gråblå ler. Den hvælvede ovnkappe, der har været klasket uden på stenene, var forneden meget uregelmæssig, så meget, at vores snit gennem den nærmest pegede på, at den skulle være gravet ned i husets gulvlag og ovnen altså senere end dette. Det er dog næppe tilfældet, for ovnkappens ler og gulvlagets ler stødte direkte op til hinanden uden spor i form af f.eks. smudslag fra en gennemgravning. Derfor er det mest sandsynligt, at gulvlaget er samtidig med ovnen, på den måde at det er lagt op mod den opklaskede ovnkappe.

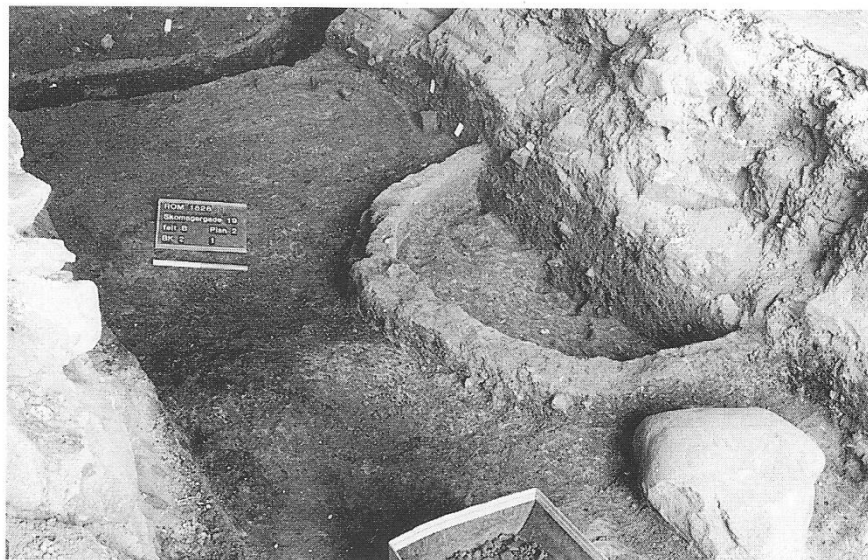
Fig. 14. Den nyere konstruktion udgravet til niveauet for lersidens overkant. I forgrunden ses til højre for transportbåndet en syldsten til et hus yngre end 1400-tals huset. Muligvis er det i dette yngre hus, konstruktionen har stået. Foto Hanne Dahlerup Koch.

Huset med ovnen er det sidste levn fra middelalderen. Over det lå flere rester af yngre huse og af ombygninger i det nuværende hus. Det meste af dette blev fjernet med maskine, så vi kunne koncentrere os om de ældste lag på stedet. En nyere konstruktion, men ældre end det nuværende hus fra 1800-tallet, sloges vi dog længe med, fordi den var gravet ned i de ældre lag (fig. 14). Hvad den har tjent til, har vi ikke kunnet finde ud af. Den blev kun delvis fremdraget, idet den fortsatte ind under feltets østgrænse. Den del, der var fremme, havde halvcirkulær form og målte indvendig ca. 1,7 x 0,8 m. Bunden og den 20-50 cm høje side var af 10-

20 cm tykt ler. Øjensynligt havde den været langt højere med en hvælvet overbygning af en eller anden art ovenpå lersiden. Formodningen skyldes måden, hvorpå dens nedbrydningslag – der fandtes som fyld i den – lå i forhold til de højereliggende og omgivende lag. Nedbrydningslaget indeholdt store mængder keramik. Mest af alt lignede den en ovn, men intet tydede på, at den havde været udsat for ild.

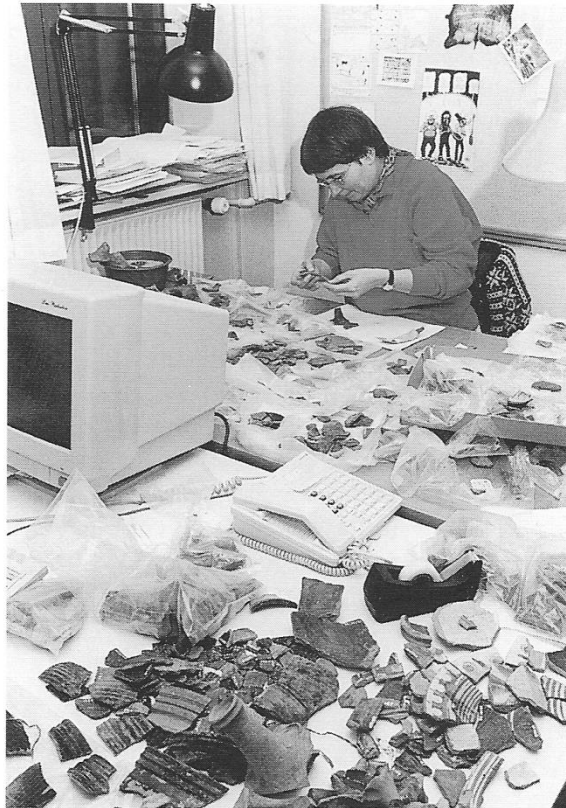
Fig. 15. Arkæologer er som bekendt vilde med potteskår. De hjælper nemlig med at datere det, vi finder. Således er smedjen i 1200-tallet og busene fra 1300-tallet dateret ud fra keramikken. Foto Flemming G. Rasmussen.
