Skomagergade - renovering

CLAUS B. HANSEN - ARKITEKT M.A.A. · FOTO: MIE BIDSTRUP

Et lille udsnit af Skomagergades sydlige husrække har gennem de seneste år gennemgået en renovering, ombygning og udvidelse. Den blev afsluttet ved årtusindeskiftet.

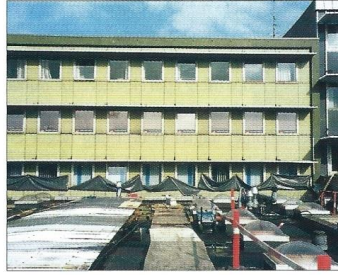
Skomagergade 15- før ombygning

Det lå klart, at med Skomagergade 15, Passagen, med 60'er byggestilen, skulle der ske en radikal forandring, hvis målet skulle opnås. Glasfacaderne var for store, facadematerialerne og fladtagskonstruktionen var ikke heldig, og der var ikke taget hensyn til gadens krumning ved en facadeopdeling.

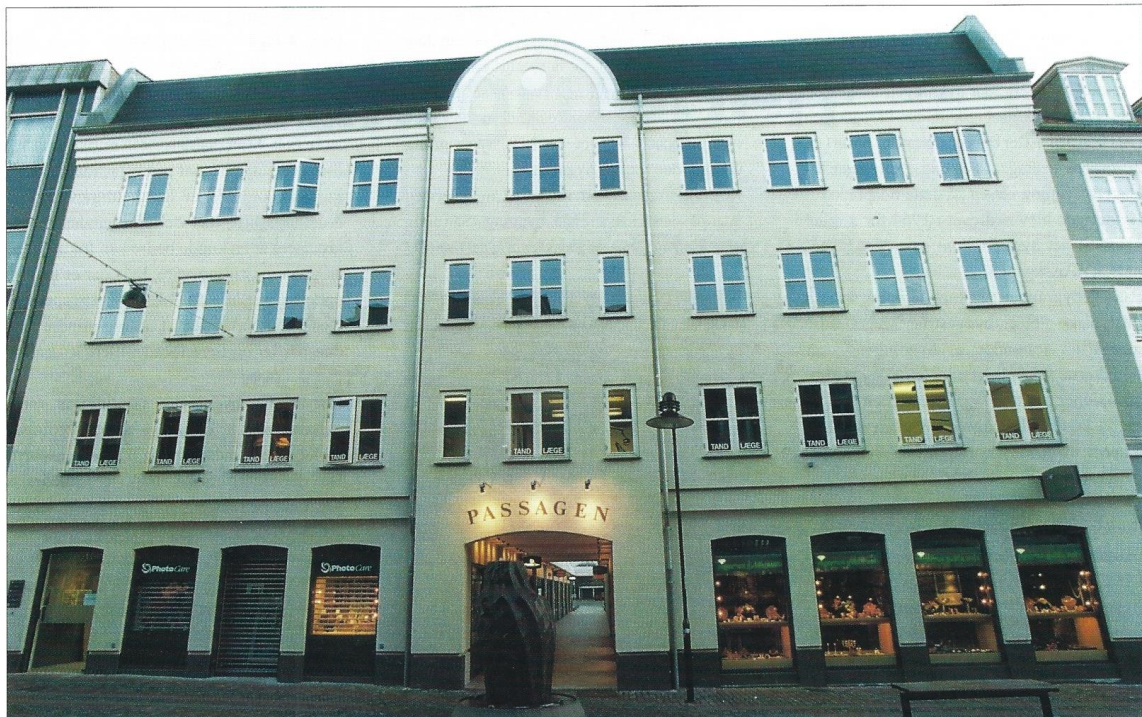
Skomagergade 15 - efter ombygning

Det var tanken at skabe en bygning, som var mere identisk med et byhus, end et køsløst 60'er hus. Derfor blev der valgt en ny byggemetode, som vist nok ikke er set før ved renovering af en bymidteejendom. Der blev i princippet bygget en helt ny bygning udenpå den gamle bygning.

Konstruktivt blev der muret en ny ydervæg udenpå den eksisterende bygning. Samtidig blev fladtagskonstruktionen forsynet med et

egentligt tag, en mansardtagskonstruktion, som var tidstypisk i den senklassicistiske tidsperiode i slutningen af 1800-tallet. Tagformen kendes bl.a. ved bygninger som hotel Prinsen.

Facaderne blev udført med en opdeling i tre hovedfag. Et fag i midten, med et mindre fremspring til understregning af portgennemgangen i Passagen.

To symmetriske sidefag med 4-fags vinduer på hver side af portgennemgangen, til understregning af gadens krumme linie.

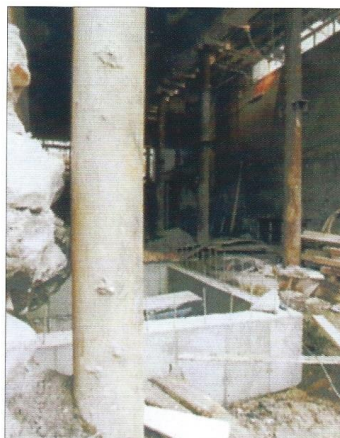
Skomagergade 17 - kælderudgravning.

Den indvendige renovering af Skomagergade 17 var omfattende. Der blev udgravet en kælderetage under hele den eksisterende bygning, samt i grundarealet mellem Skomagergade og Schmeltz Plads. Herved kunne der opnås en større butik til Hennes & Mauritz i to etager.

Selve udgravningsarbejdet af kælderetagen skete således under den eksisterende 4-etages bygning, mens bygningen stadig var i brug.

Metoden, der blev anvendt til udgravning og støbning af den nye kælder, var en form for en nyudviklet byggemetode, idet alle bærende konstruktioner fra 1. sal og nedefter er komplet udskiftet. Bygningen var i perioder »svævende«.

Der blev foretaget en glidende støbning af nye søjler og fundamenter, efterhånden som gravearbejdet under den eksisterende bygning skred frem.
