ROM j.nr. 155
ALGADE 24
Matr.nr. 51 af Roskilde Bygrunde
Roskilde Domsogn
Sømme Herred
Roskilde (tidl. Københavns) amt
Stednr. 020410-34
Fredningsnr. 3227:27

Udgravning af den fredede Skt. Mikkels kirketomt og kirkegård i Roskilde

2006 og 2007

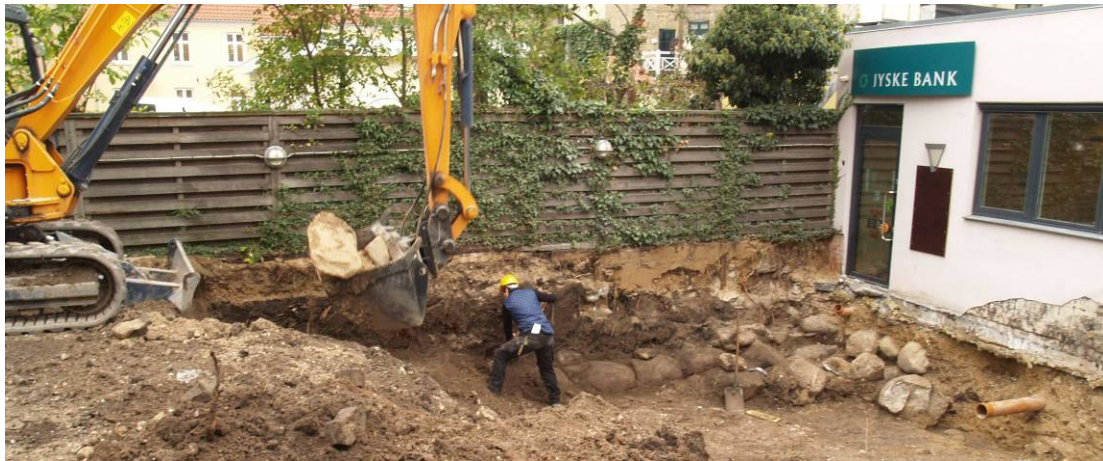
De øverste jordlag blev gravet væk med maskinkraft. Kampestenene i hjørnet er en del af fundamentet til kirketårnets vestvæg, hvis nøjagtige placering hidtil har været ukendt. – Foto: Roskilde Museum.

Udgravningsområdet berørte fundamentet efter det nedrevne kirketårn og den vestlige ende af kirkeskibet. Fundamentet til tårnets vestvæg samt fundamentgrøften til tårnets sydvæg blev lokaliseret og blotlagt. Fundamentet til væggen mellem tårn og skib blev ligeledes stedfæstet og afdækket.

Fundamenterne består af rækker af store kampesten. I det nordvestlige hjørne ligger stenene i to rækker, mens de mod sydvest kun ligger i én række, og der er formentlig fjernet en række af de store kampesten her i 1570'erne, da man nedrev kirken. En ca. 2 m bred grøft, der løber langs fundamentet, er gravet ned i undergrunden, hvorfor gulvlaget og en del af de underliggende begravelser er ødelagt. Grøften er efterfølgende blevet fyldt af brokker fra nedbrydningen, som i øvrigt overlejrede hele vestfeltet. Antageligvis er grøften i første omgang gravet for at kunne komme til at fjerne de store fundamentsten fra tårnets indre. Stenene i tårnets sydvæg er fuldstændig fjernet, men der kunne dog ses svage spor efter fundamentgrøften. I nordvæggen er enkelte sten bevaret, men området er forstyrret, dels ved udgravningen i 1980, dels ved det efterfølgende anlægsarbejde. Selve kirkeskibet var ikke nær så omrodet som tårnet. Her kunne kirkens gulvlag erkendes, samt det overliggende kulturlag, der er aflejret fra nedrivningen i 1570'erne til i dag.

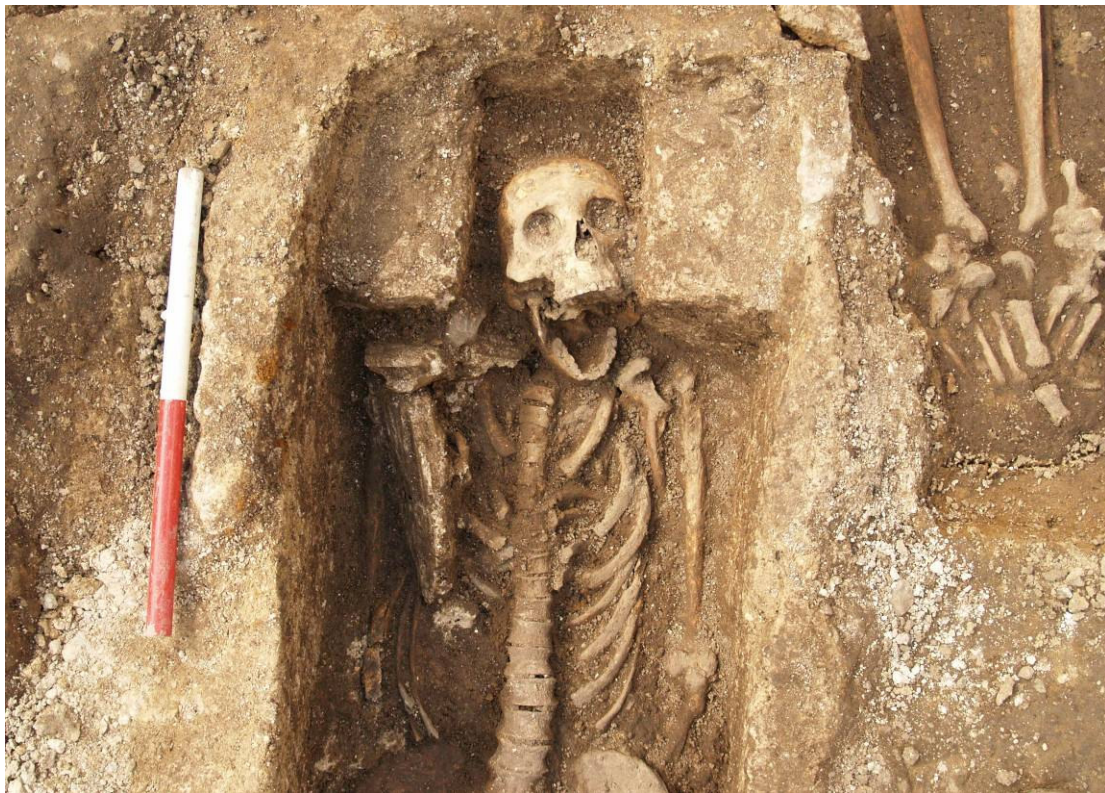
Grav A148. Kalkstenskiste med hovedrum. – Foto: Roskilde Museum.

Under udgravningen erkendtes i alt ca. 47 gravlæggelser. 30 af disse blev udgravet og taget op, da de ville blive ødelagt af de planlagte anlægsarbejder på stedet. I tårnet blev ca. 23 grave erkendt, hvoraf 16 blev udgravet. I skibet blev ca. 24 grave erkendt, hvoraf 14 blev udgravet. Alle grave var jordfæstegrave. I nogle tilfælde var det muligt at fastslå gravformen nærmere (se tabel). Således var flere begravet i trækister, hvorfra sømmene var bevaret. Der fandtes også enkelte mere fornemme grave med kister af kalk- eller frådsten. En af disse, kalkstenskisten A148, var meget flot bevaret

og blev taget op for eventuelt at kunne opstilles i udstillingssammenhæng. En anden – den intakte frådstenskiste A201 – blev kun delvist blotlagt ved udgravningen og strakte sig ind under nabogrunden, Algade 26. Det blev derfor besluttet at bevare den *in situ* under det kommende byggeri, hvor den, sammen med de øvrige ruindele fra selve kirken, er dækket *først* af et beskyttende lag fibertext, dernæst grus.

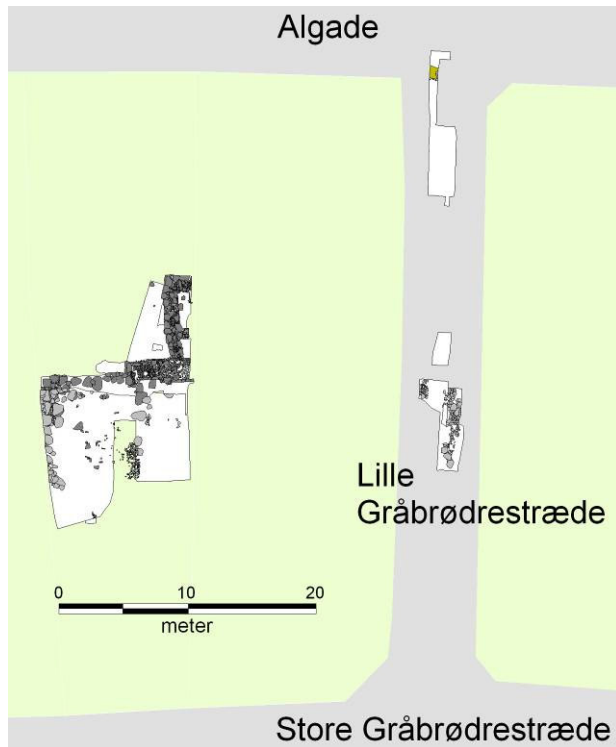
Kort med markering af sporene efter Skt. Mikkel's Kirke, blotlagt ved udgravningerne i 1980, 1994-95 og 2006-07. – Tegning: Roskilde Museum.
