**Historisk årbog
fra
Roskilde
amt
1983**

Skt. Ibs kirke i Roskilde

Af John Bennetzen.

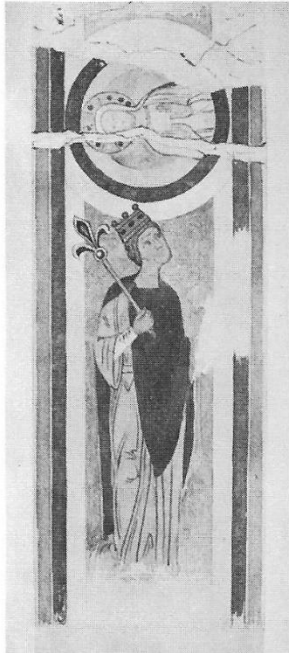
Fig. 14.
Figurer under korbuen.

På underfladen af den endnu bevarede halvdel af korbuen, er der malet en figur med gul kjortel og mørkerød kappe, som fastholdes på højre skulder af et blå spænde. I hånden har han et lijlescepter, og på hovedet en krone, der ligner dem, man kender fra mønter fra det 12. århundrede. Denne kongelige person forestiller måske Knud den Hellinge, fig. 14.
